より良い地下施設の設計に向けて —経験から学ぶべきこと—

ルイジアナ工科大学名誉教授

レイ・スターリング

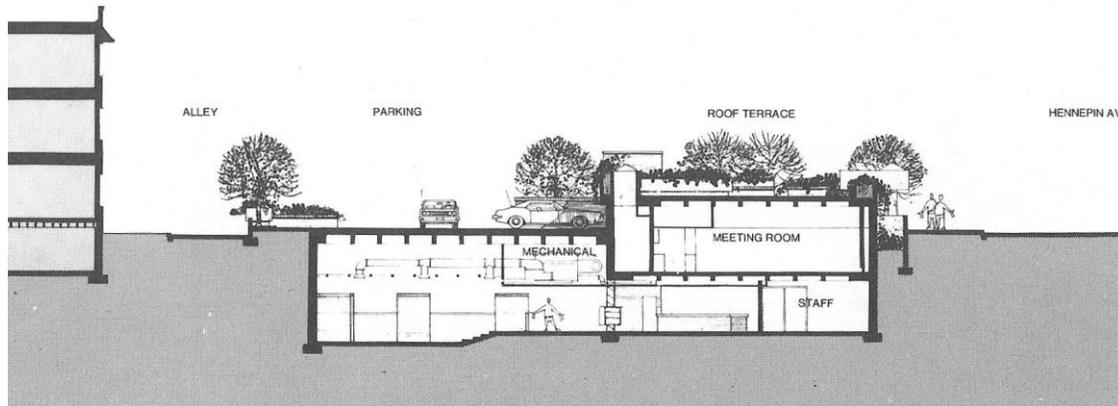
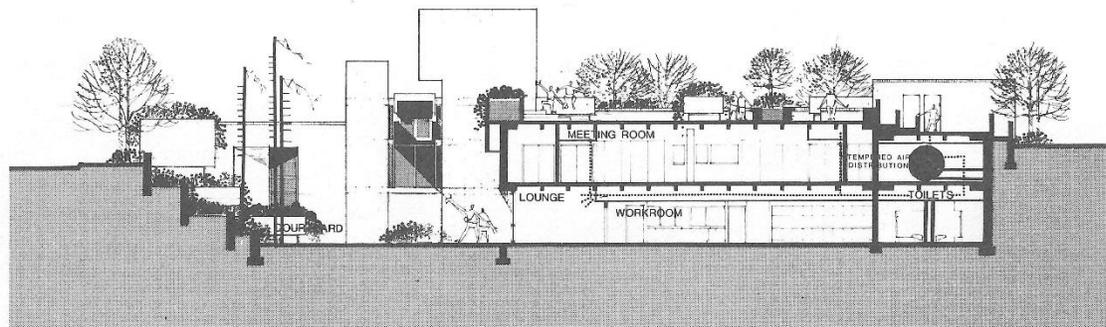
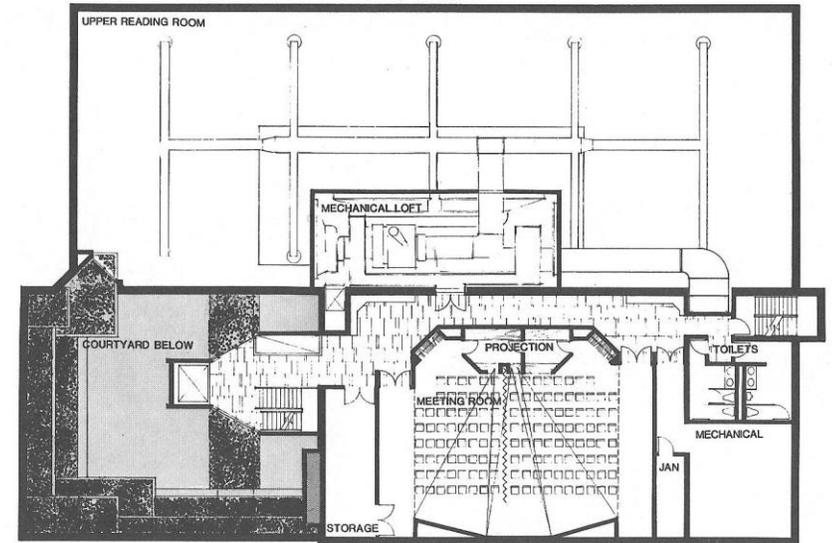
ウォーカー図書館 平面図と断面図

Floor Plan—One Level Below Grade

- 都市部の小規模な敷地
 - ポケットパークやサンクンガーデンはその効用を発揮できず邪魔者になってしまった
 - 駐車場およびエントランスや業務用施設が地上部の大部分を占めた
 - 小さな図書館であるにも関わらず3階に分かれているため安全管理が困難
- インテリアデザインの一部（業務エリアが丸見え、コンクリート壁）がスタッフや多くの利用者に嫌われてしまった
- 外が見えないこと、温度調節がうまくいかないこと、悪臭などの不満
- この場所に地下施設を作る理由に疑問が呈された

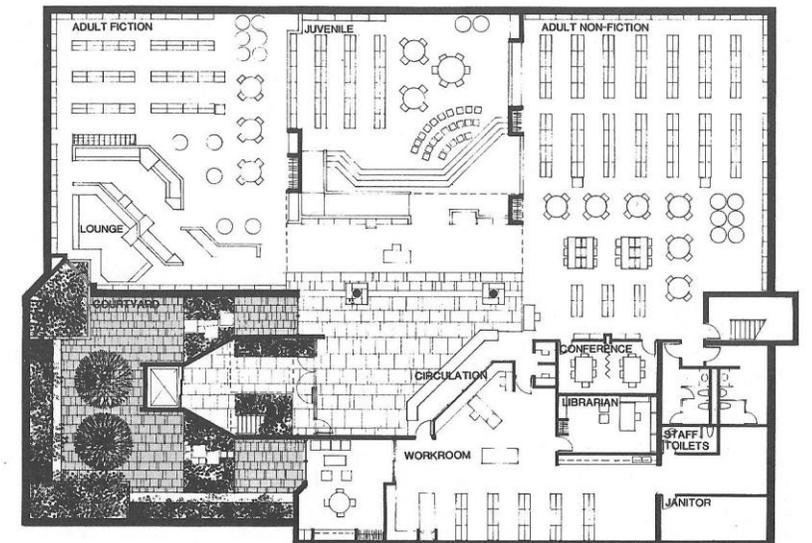
Floor Plan—Two Levels Below Grade

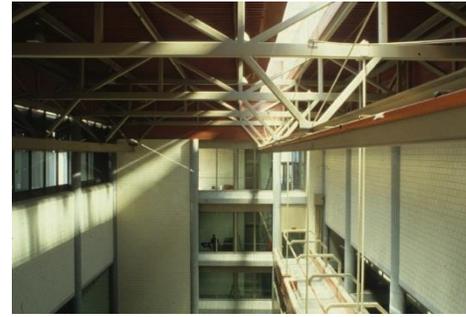
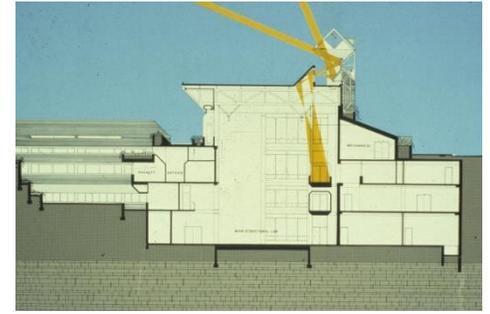
教訓：エネルギー・照明関連設備

- ヘリオスタット（太陽光追尾集光装置）の維持が困難
- パッシブ・ビュー・システムのレンズの掃除が非常に難しい
- 太陽光エネルギーを利用した水壁の調節が難しく苔の問題が発生
- 太陽光エネルギーを利用した太陽光追尾フレネルレンズを通路の採光にうまく利用

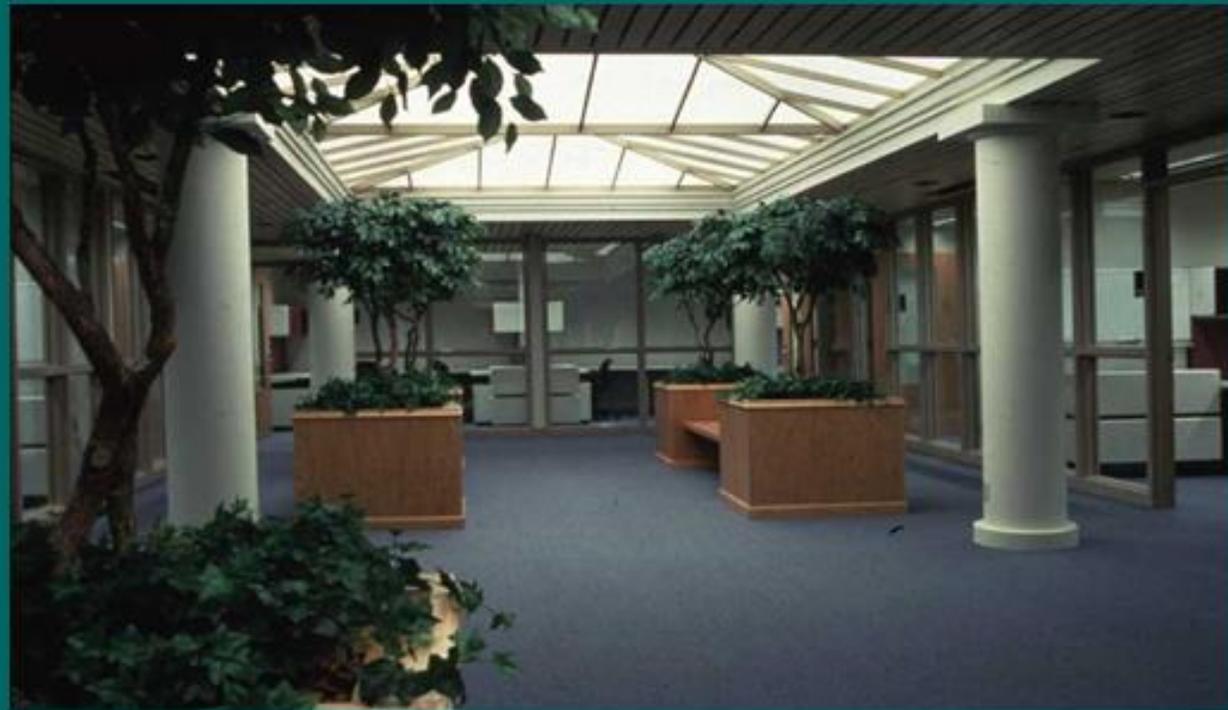
採鉱場跡地空間に作られた大学院生向けスペース

1990年オープン当時のスペース

- 各教室が広い割にはエネルギー効率良好
- 地下深くにある環境実験室は長いダクトを繋ぎ合わせ換気を頻繁に行う必要がある
- 採鉱場跡地空間の排水システムには問題が多い
 - 地下水位の上昇に対してポンプによる排水の回数を増やす必要あり
 - 岩天井の下部に吊り下げられている排水パイプの腐食が甚だしいにも関わらず修理のためのアクセスが困難
- 地上部分や地面から少し下がった部分の複雑な区域の防水についても問題が多発
- 機械室にある空調機器の復水排水システムが不調なため、下層の部屋に水漏れが発生

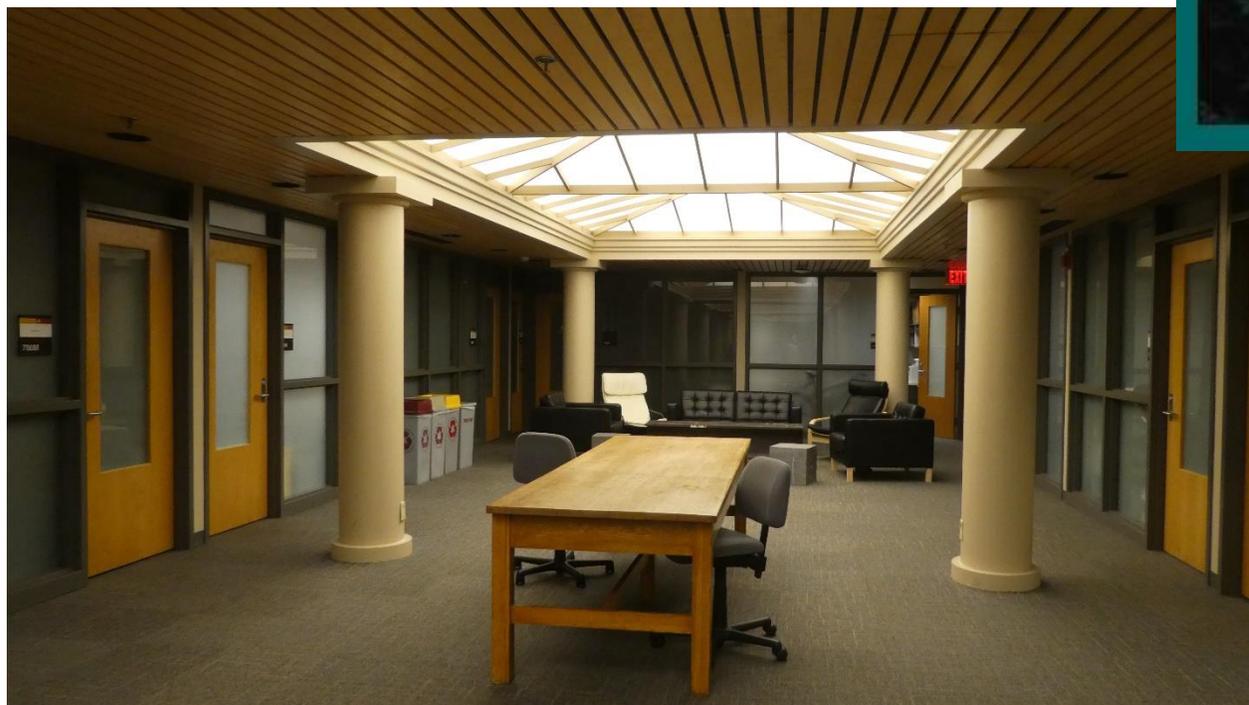
2019年9月現在

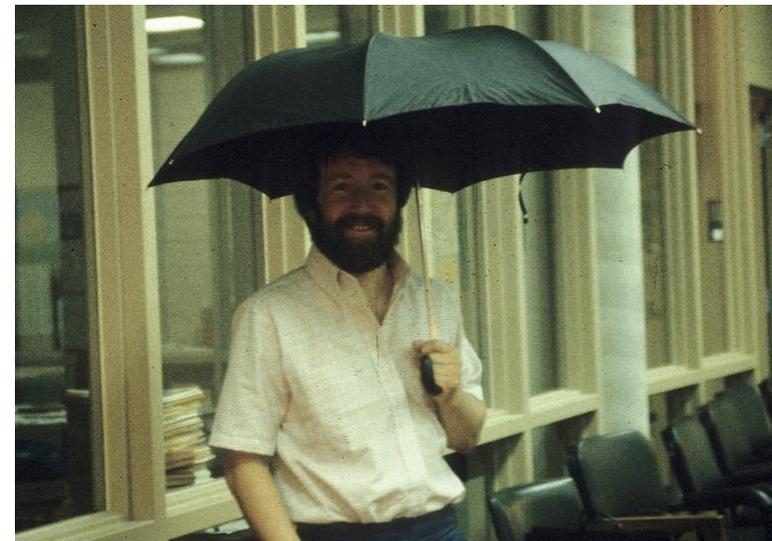
採鉱場跡地空間にあるロビー

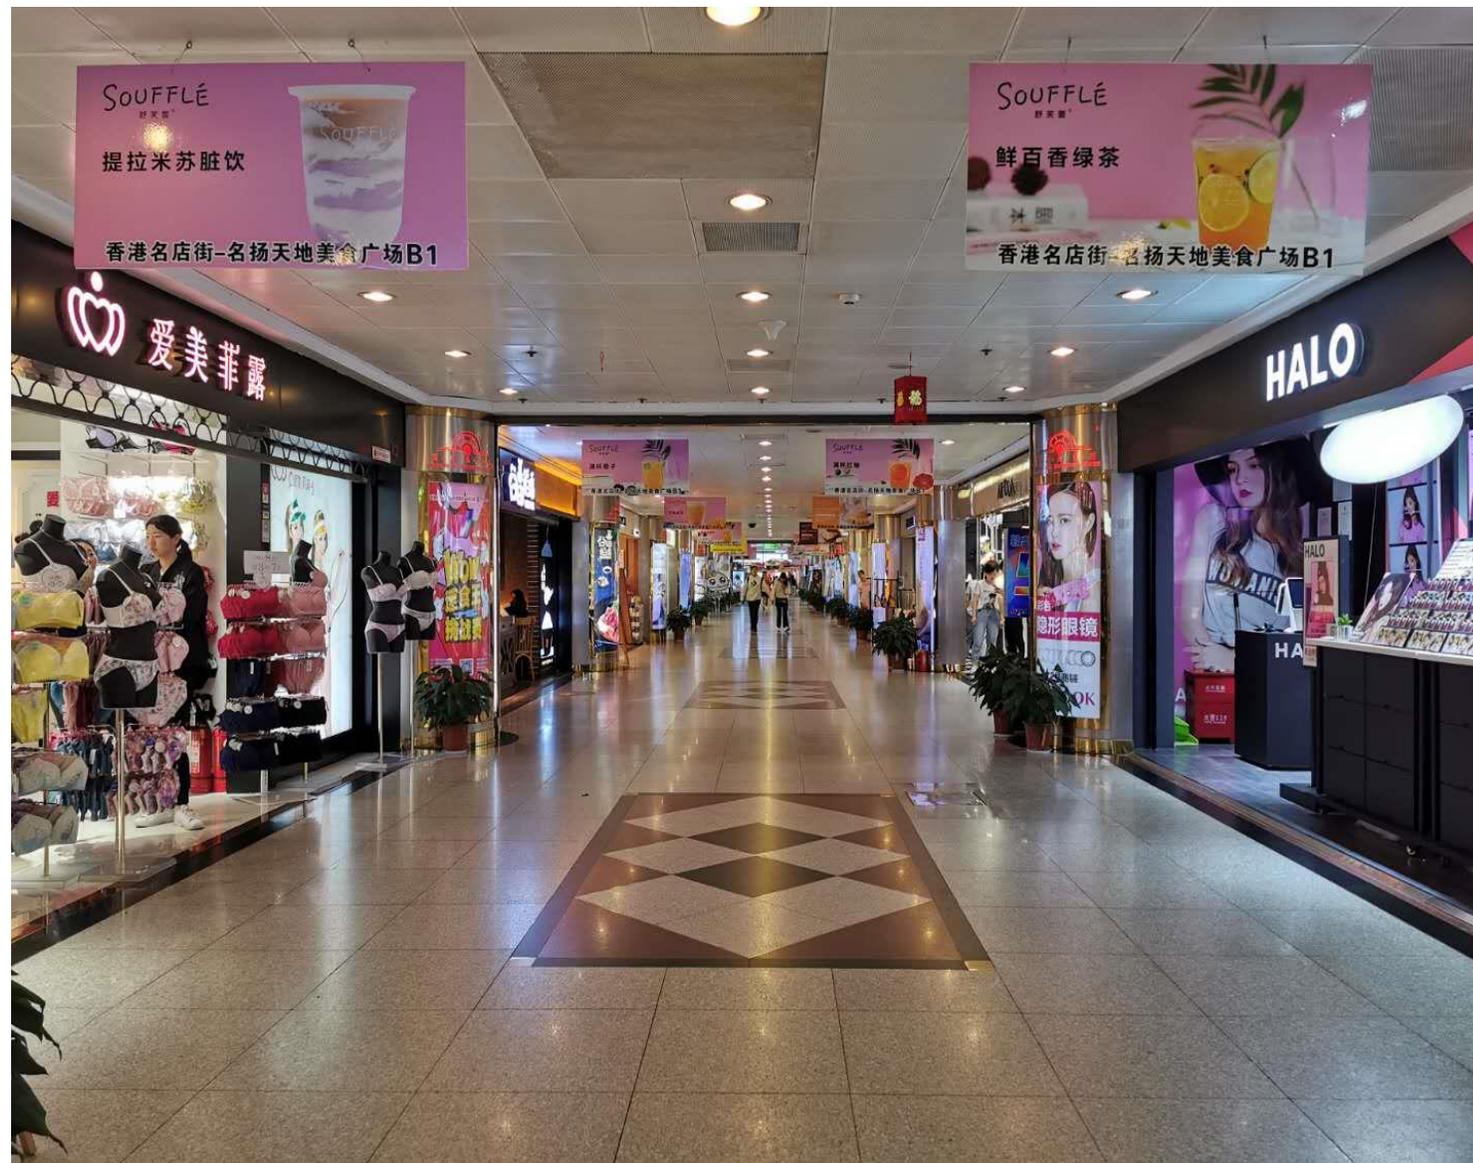
アクセスおよび経路選択

- 1,000㎡のサンクン広場へのアクセス
- 屋根付き屋外エスカレーター
- 駅のホームにアクセス可能なエレベーター増設
- 床と天井に案内板
- 屋内エスカレーターを増設し利用可能者25～50%増加
